Bebauungsplan

Beiplan 1e
Grünbestand

Gebiet: " Seltersberg III "

Beiplan 3e
Grünbestand-VTA-Bewertung

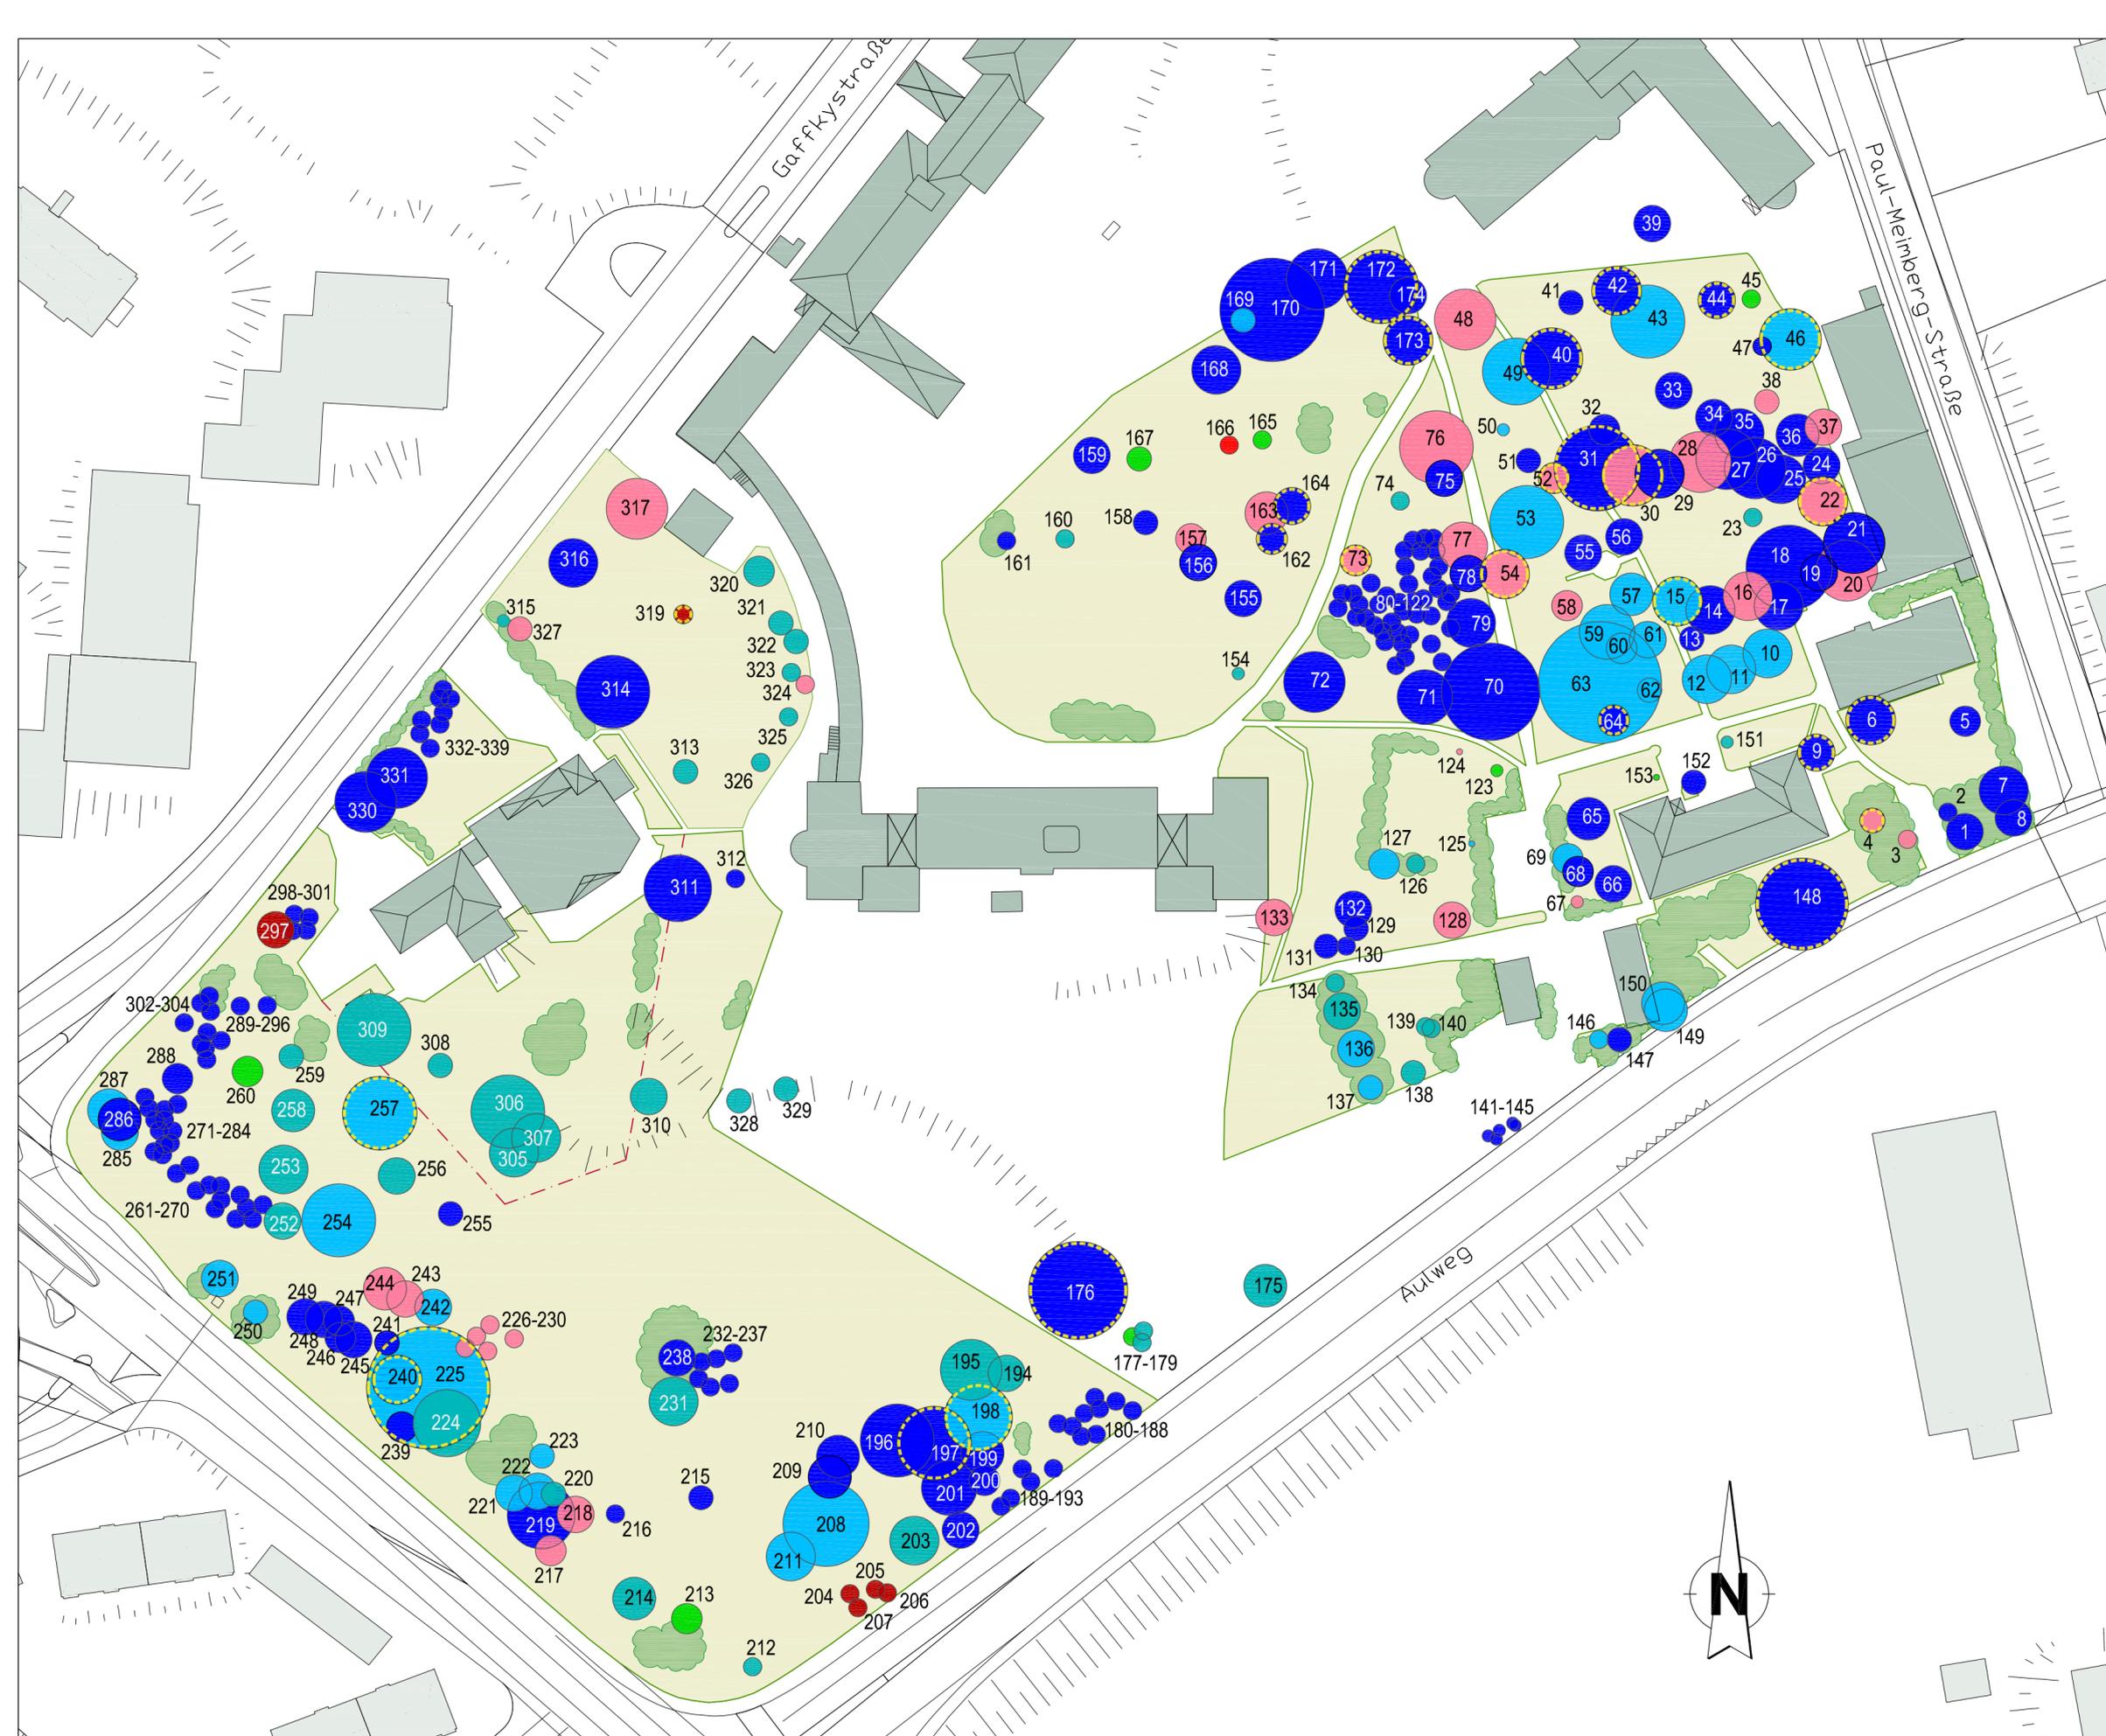
Bewertungsstufen

in Anlehnung an Visual Tree-Assessment (VTA)

- Vitalität 1 (sehr gut)
- Vitalität 1-2
- Vitalität 2 (gut)
- Vitalität 2-3
- Vitalität 3 (befriedigend)
- Vitalität 3-4
- Vitalität 4 (ausreichend)
- Vitalität 4-5
- Vitalität 5, 5-6 und 6 (mangelhaft, absterbend)
- Baumhöhlen
